2017-11-23

GETINGE 11:5, 11:25 OCH 11:7,  
ESLÖVS KOMMUN

## Geoteknisk utredning inför miljöteknisk efterbehandling

Framställd för:  
Eslövs kommun

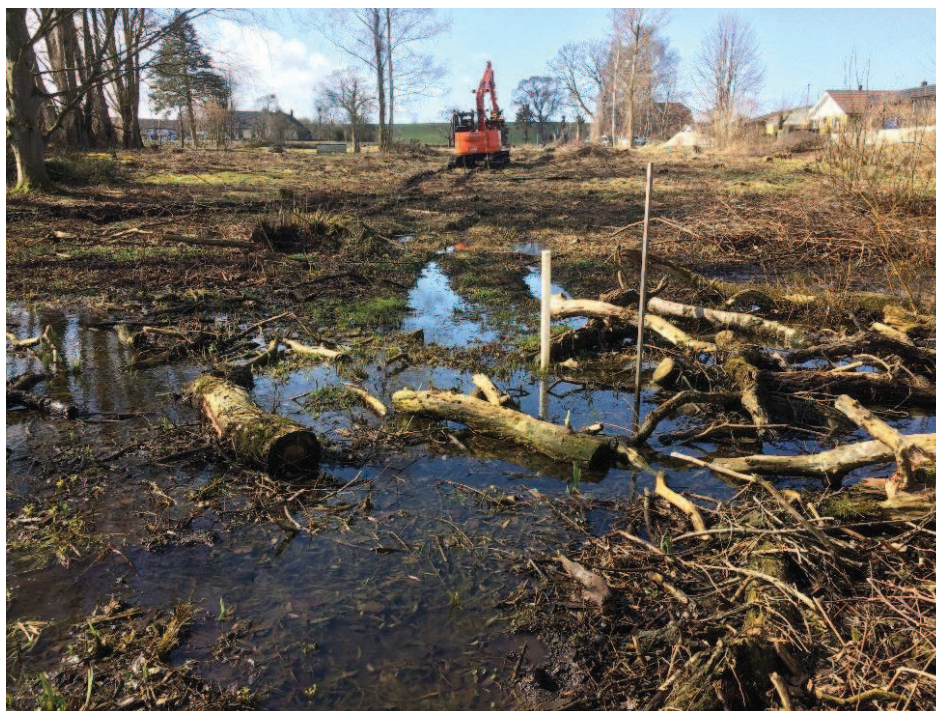
Figur 5: Blötlagt området nära ån, söder om villaområdet på fastighet Getinge 11:5, med svagt sluttande terräng upp mot Sandbyvägen. Fotoriktning åt sydväst, 2017-03-21.

I nära anslutning till Kävlingeån förekommer dock ett ytligt inslag (ca 0,5 m) med organiskt material och gyttja. Marken är i detta område sank och står tidvis under vatten. Inom dessa delar är markens bärighet sannolikt ej tillräcklig och kan komma att erfordra någon form av bärighetsförbättrande åtgärd vid utförandet av planerade arbeten.

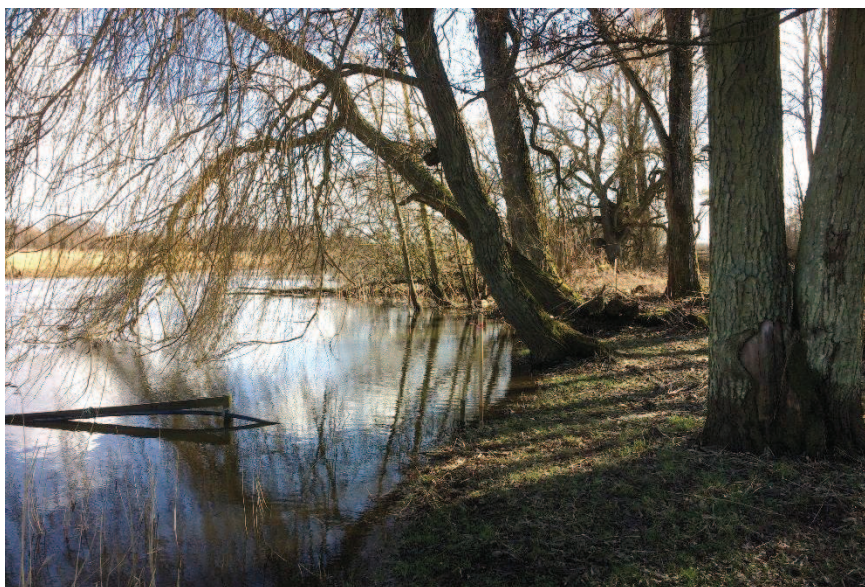
Figur 7: Överhängande träd längs Kävlingeåns strandlinje i området mellan fastighet Getinge 11:5 och 11:25. Fotoriktning mot sydost, 2017-03-21.

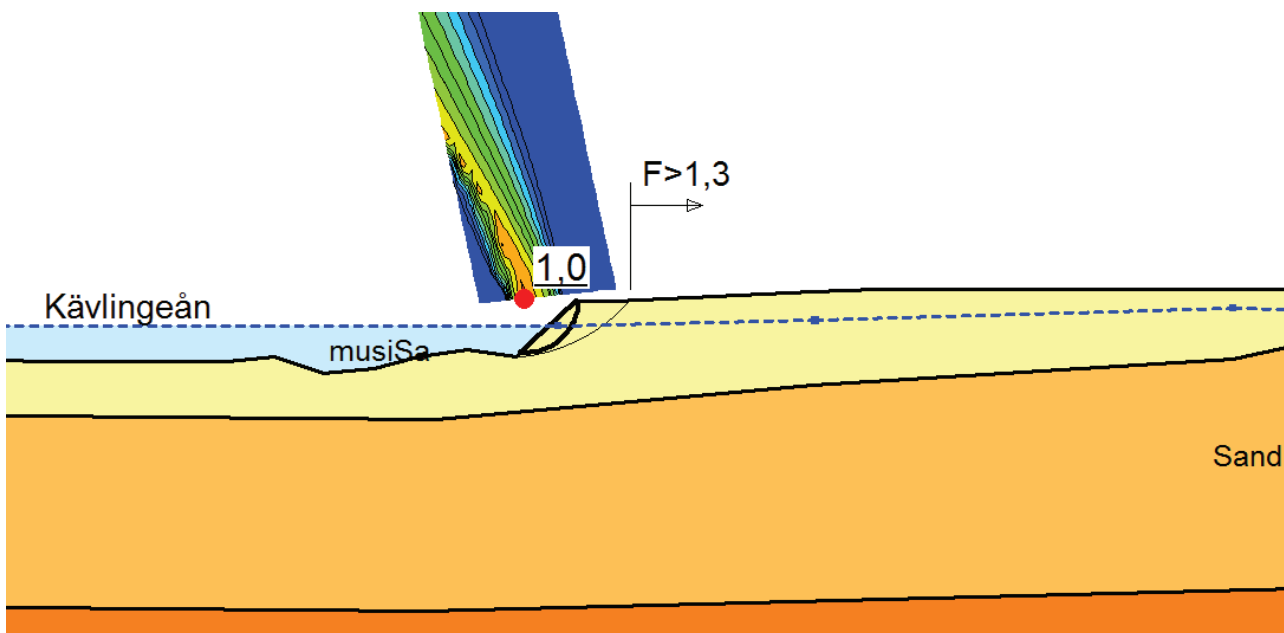
Stabilitetsberäkningar för befintliga förhållanden visar på en låg säkerhet mot brott för små lokala glidytor längs strandlinjen (Figur 10). Att säkerhetsfaktorn ligger strax över 1 bedöms vara rimligt med hänsyn till att erosionsskydd saknas och att slänterna eroderat fram och ett jämviktsläge ställt in sig.

Totalstabiliteten inom undersökningsområdet anses dock generellt vara tillfredsställande god med hänsyn till rådande markförhållanden. Lägsta säkerhetsfaktorn mot dränerat brott med ca 5 m utbredning från strandlinjen uppgår till ca  $F_{\phi} = 1,3$ .

Figur 10: Stabilitetsanalys invid strandkant vid befintliga förhållanden, dränerad analys (Sektion 1).

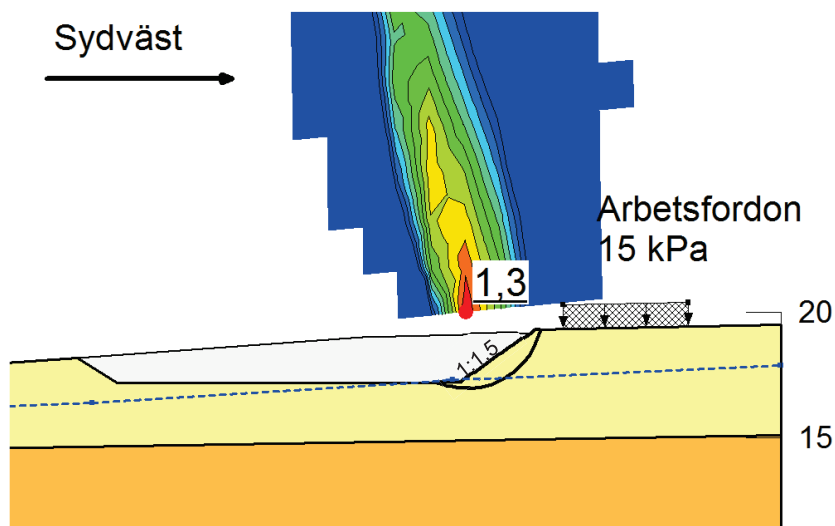
Stabilitetsberäkning har utförts i sektion 1 för planerad maximal schakt ner till ca 2 m djup och en trafiklast från arbetsfordon på ca 1 m avstånd från schakten, se Figur 11. Lägsta säkerhetsfaktor mot ett dränerat brott är ca  $F_\phi = 1,4$  vid en släntlutning på ca 1:1,5 i schaktgropen och därmed uppnås ställt krav på erforderlig säkerhetsfaktor ( $F_\phi \geq 1,3$ ).

Figur 11: Stabilitetsanalys för 2 m djup schakt med släntlutning 1:1,5, dränerad analys (Sektion 1).

Vid schakt längs Kävlingeåns strandkant visar utförda analyser att arbetsfordon inte bör belasta marken närmast vattenlinjen. Ett avstånd på ca 5 m bör hållas.

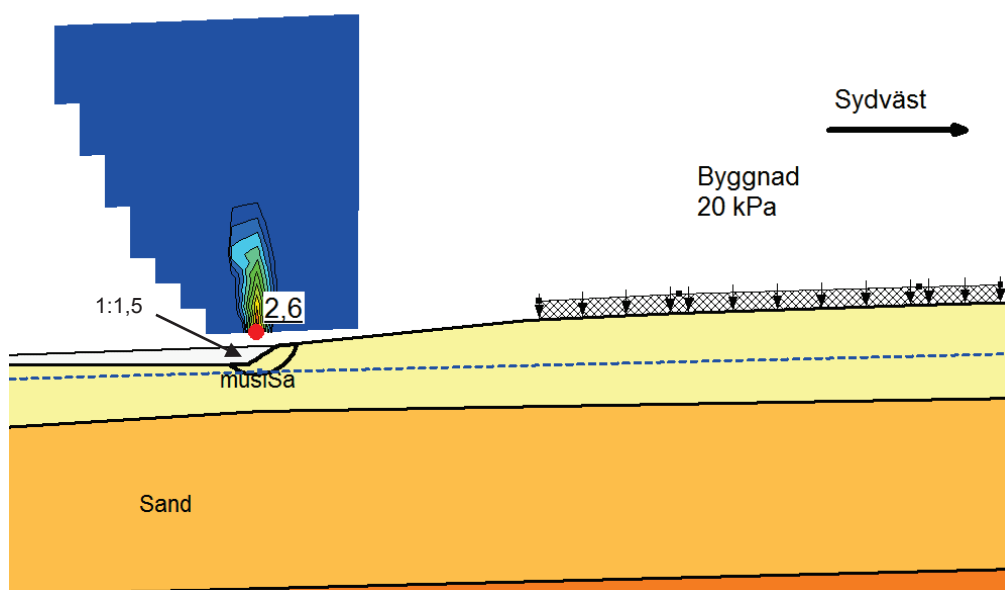
I sektion 2 har förutsättningarna för schakt strax nedanför (öster om) villaområdet kontrollerats. Erforderlig säkerhetsfaktor mot stabilitetsbrott uppfylls då schakt ner till ca 1 m djup utförs med släntlutning 1:1,5 (Figur 12). Lägsta säkerhetsfaktor mot dränerat brott är ca  $F_\phi = 2,6$ .

Figur 12: Stabilitetsanalys 1 m djup schakt nedanför bebyggelse, släntlutning 1:1,5 dränerad analys (Sektion 2).
