**DATUM** 2017-05-24**UPPDRAGSNUMMER** 1531234**TILL** Nicklas Holm  
Eslövs kommun**KOPIA** Landskrona kommun, Länsstyrelsen i Skåne län**FRÅN** Golder Associates AB**E-POST** louise\_gothfors@golder.se**GETINGEPROJEKTET - PM PROVSANERING OCH LEDNINGSINVENTERING**

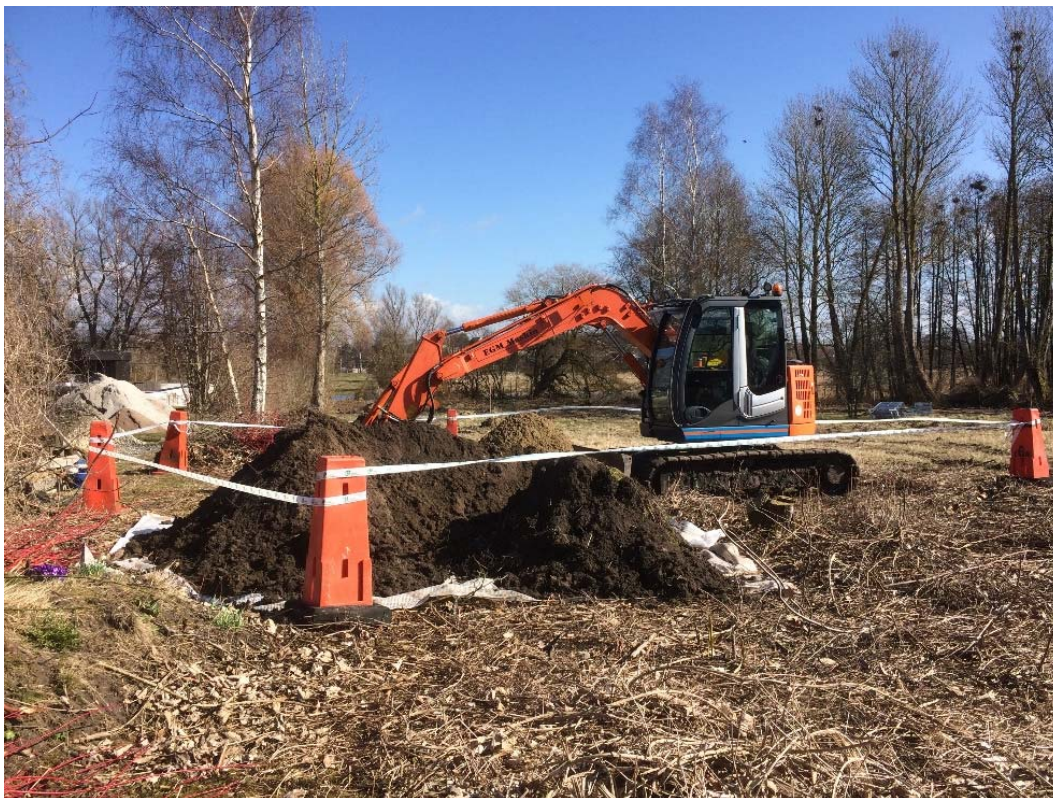
Gropen grävdes i område B, i samma nivå sett från ån där de högsta föroreningshalterna noterats på djupet, dock längre norrut för att inte gräva i och riskera att sprida förorening mer än nödvändigt. Det noterades inga inslag av byggavfall eller ledningar. Ett ljusare stråk noterades i den västra väggen. Det var blött från ca 1,2 m och det noterades även en del sten på denna nivå. Från 1,6 meters djup noterades ett mindre flöde inträngande vatten främst från schaktbotten och ett tunnare lager något grövre material på ca 1,6-1,8 m. Schakt utfördes ner till 2,2 m. Vatteninflödet till schakt bedöms till max 10 l/min.

Figur 1: Översikt grävning område B. Foto taget mot ån i nordost.

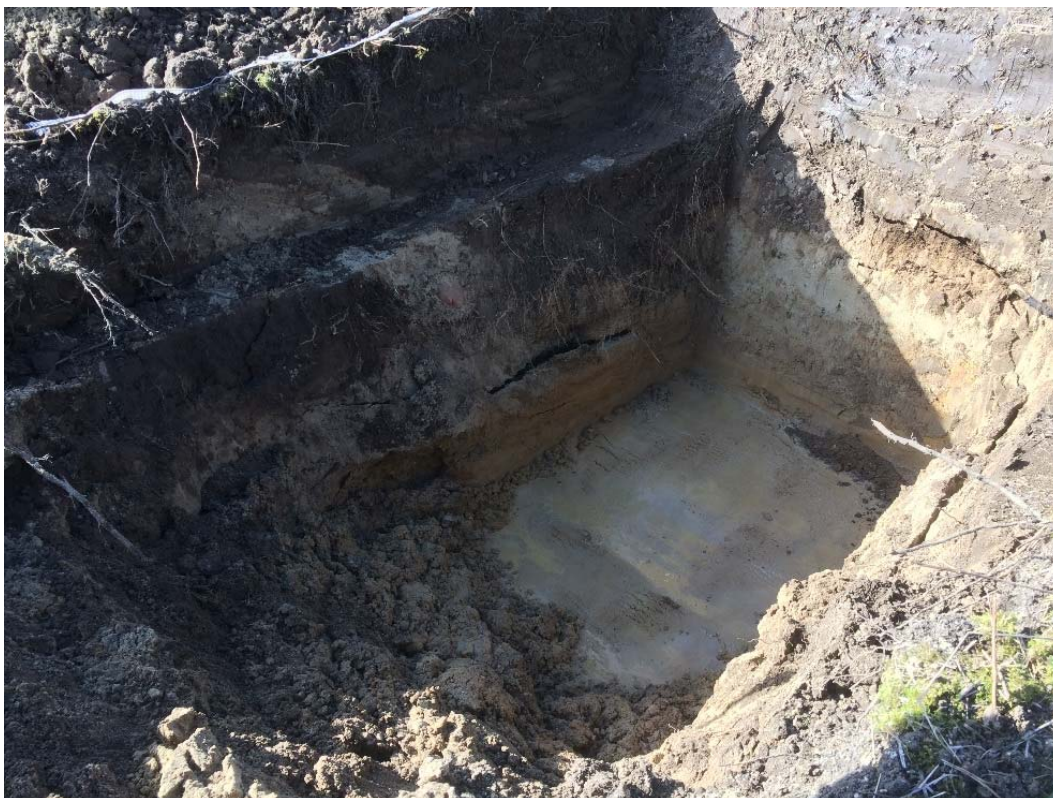
Figur 2: Grop område B där vatten börjar tränga in i botten på ca 1,6 m u my. Foto taget mot väster.

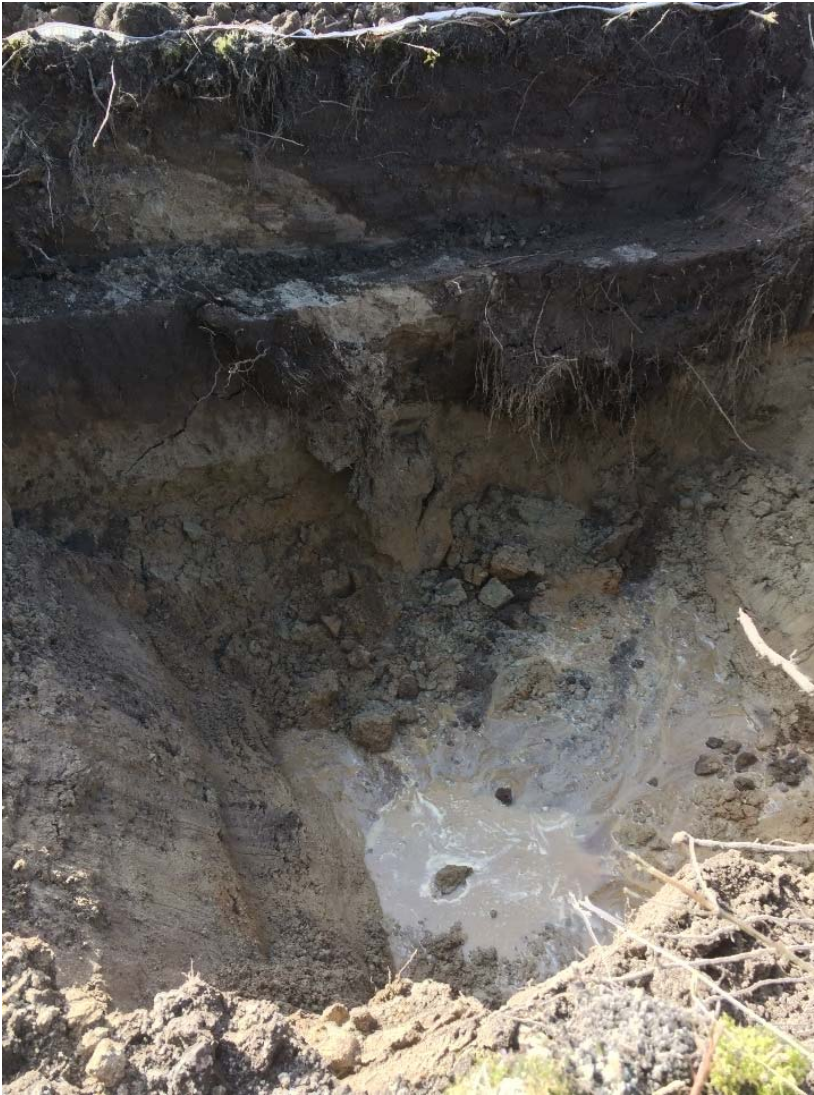
- ☐ När gropen lämnas rasar väggar från strax under 1 m och nedåt in efter ca 10 min. Under ca 1,5 m rasar väggarna in relativt omgående.
- ☐ Blött urgrävt material från ca 2 m som placerats på presenning är löst och flyter men det rinner inget vatten från materialet. Det material som flyter iväg i en skåra av presenningen innehåller stor mängd finmaterial (silt/finsand).
- ☐ Material från strax ovan botten, ca 1,8 m u my (meter under markytan), lades i ena ändan av en balja. En plank trycktes ner som stopp för att hålla sanden på plats men med en springa ner mot botten för att möjliggöra för vatten att rinna under. Baljan placerades lutande med den ände där sand placerats högst. Trotts detta rann inget från sanden under den tid baljan lämnades (ca 2 h).
- ☐ Prov för siktanalys uttogs på material från 1,6-1,8 m.

*Figur 3: Grop område B där väggar börjat rasa in. Foto taget mot väster.*

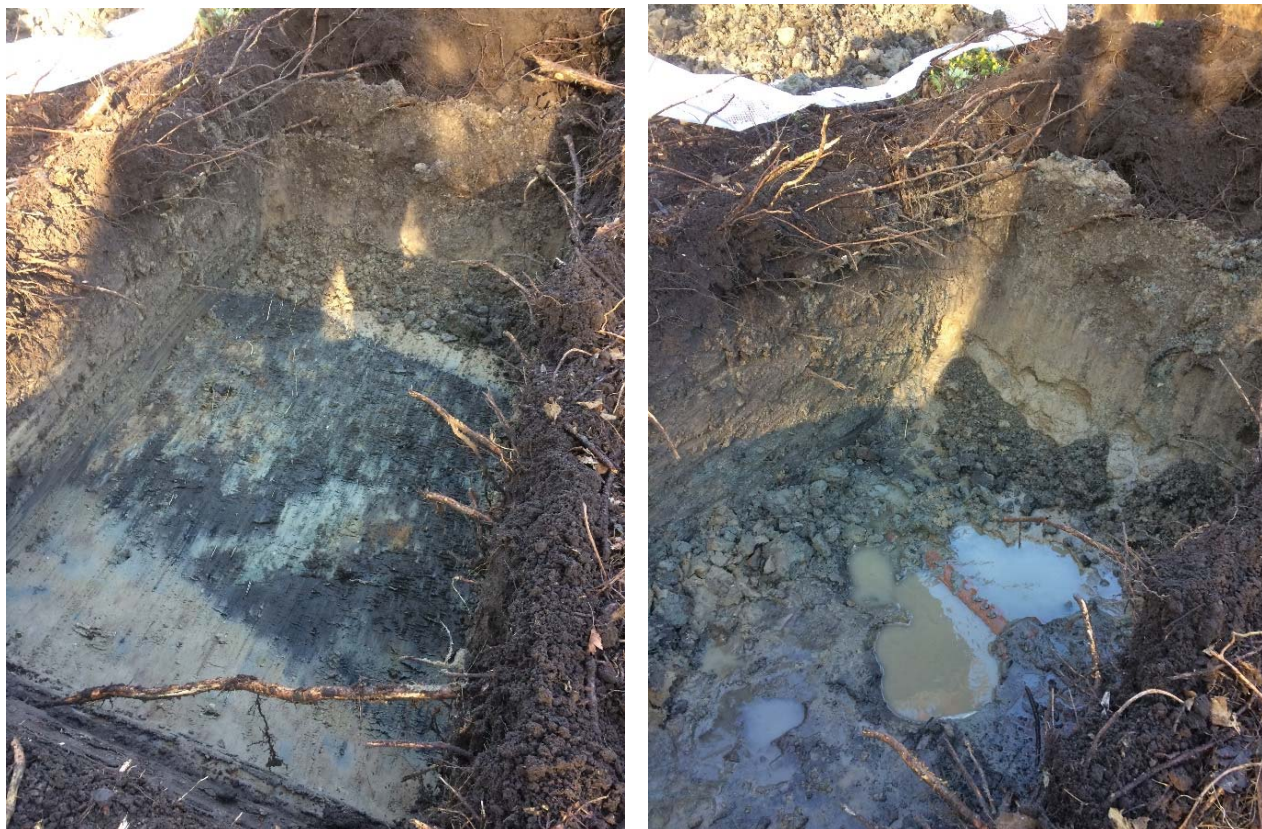
I område C grävdes två gropar. Den första gropen grävdes sydost om bouleplanen, i ruta C10<sup>3</sup>. Marken var fuktig från ca 0,3 m och på 1 m u my påträffades en intakt Höganäsledning i riktning mot ån. Runt ledningen trängde vatten fram. Inflödet av vatten från ledningen belyser en förväntad problematik med inströmning av vatten till schakter i och i anslutning till någon av de kända (och eventuellt ytterligare okända) ledningar som finns inom området. I ledningen kan både genomsläppligheten och vattnets trycknivå vara mycket högre än i omgivande jord.

Grävningen avslutades i nivå med ledningen för att inte skada densamma.

*Figur 4: Grop nr 1 i område C. Foto till vänster är taget strax innan vatten börjar tränga in. Ledningen återfinns i det mörkare stråk som noteras i botten. Foto taget mot nordväst. Fotot till höger är taget några minuter efter att ledningen grävts fram.*

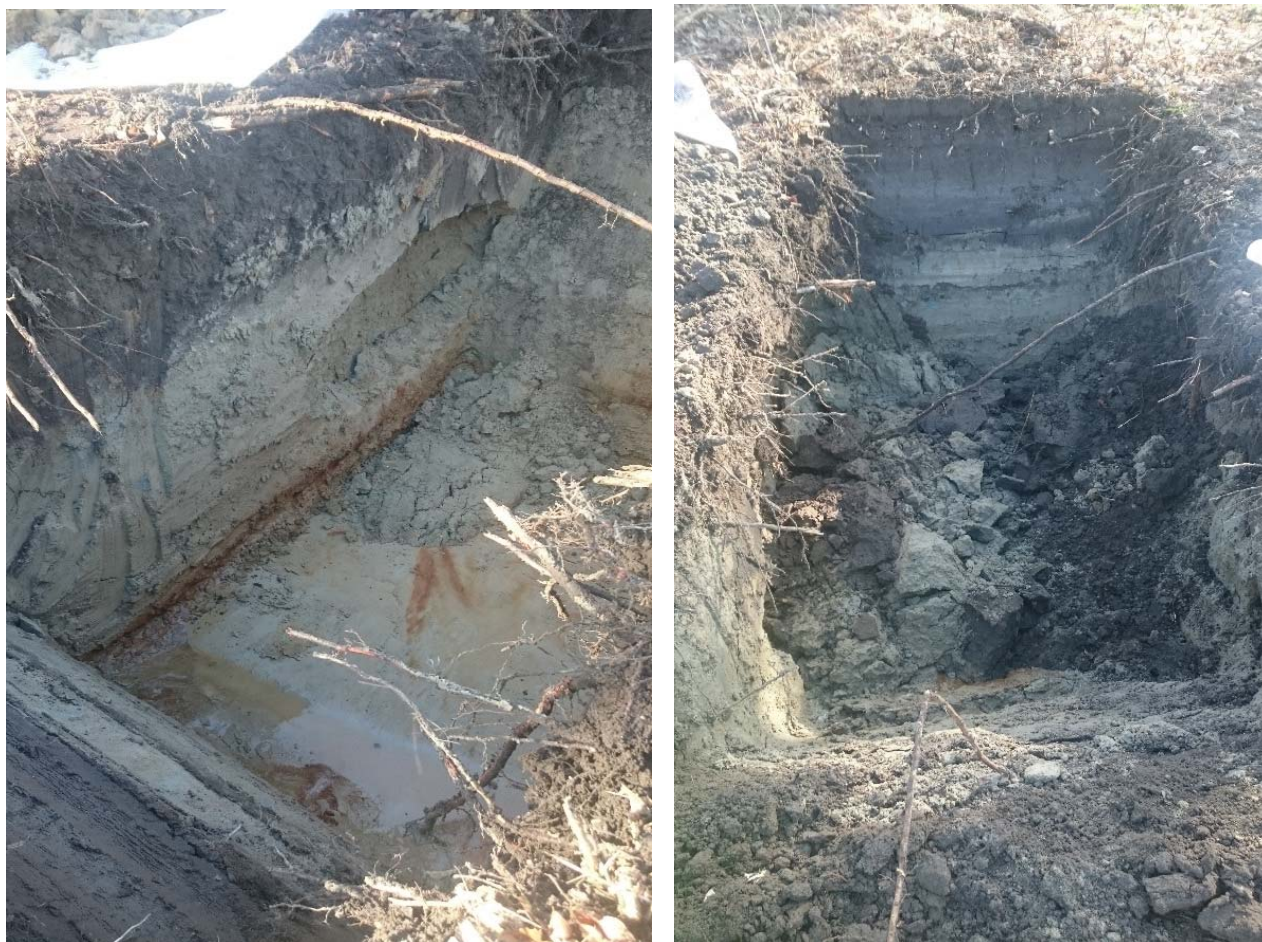
Ny provschakt grävdes i område C öster om boulebanan i ruta C9. Grundvattenytan påträffades runt 0,8 m u my och vid 1,2 m u my noterades att vatten började sippra in. Gropen grävdes till 2 m u my.

- Inom ca 10 min efter avslutad grävning rasade väggarna in.
- Prov för siktanalys uttogs på material från ca 1,5 m u my.

*Figur 5: Grop nr 2 i område C. Foto till vänster: På nivån runt 1 m noteras rostutfällning. Fotot taget mot syd. Foto till höger: Väggar har rasat in. Fotot är taget ca 20 min efter att grävning avslutats. Foto taget mot sydväst.*

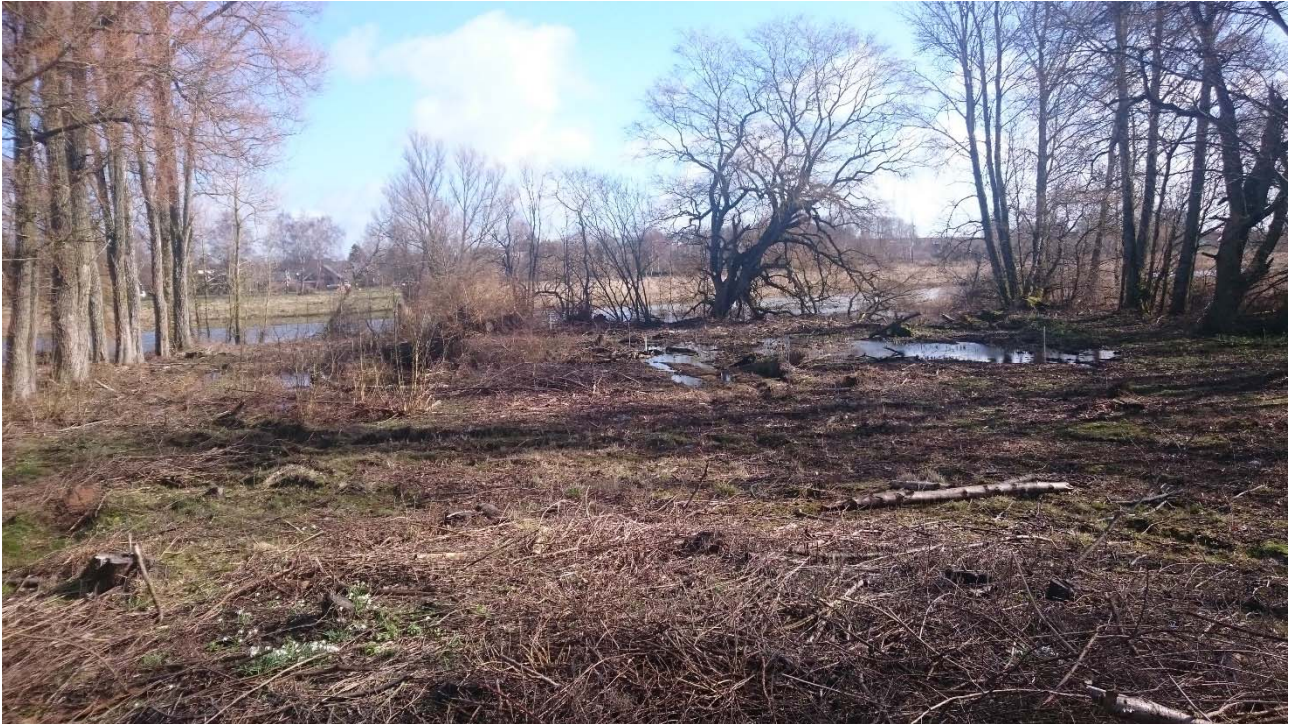
Figur 6: Foto taget ner mot ån åt nordost (område D) dag 1.

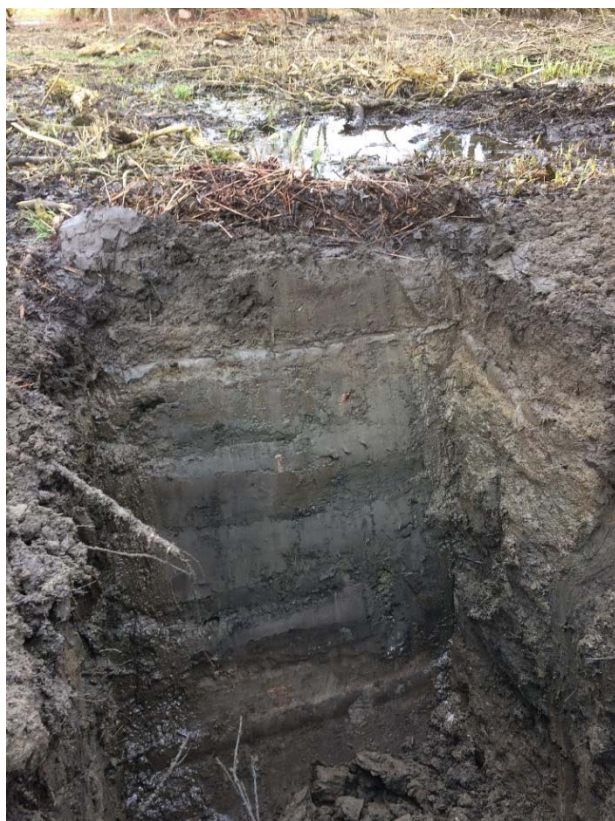
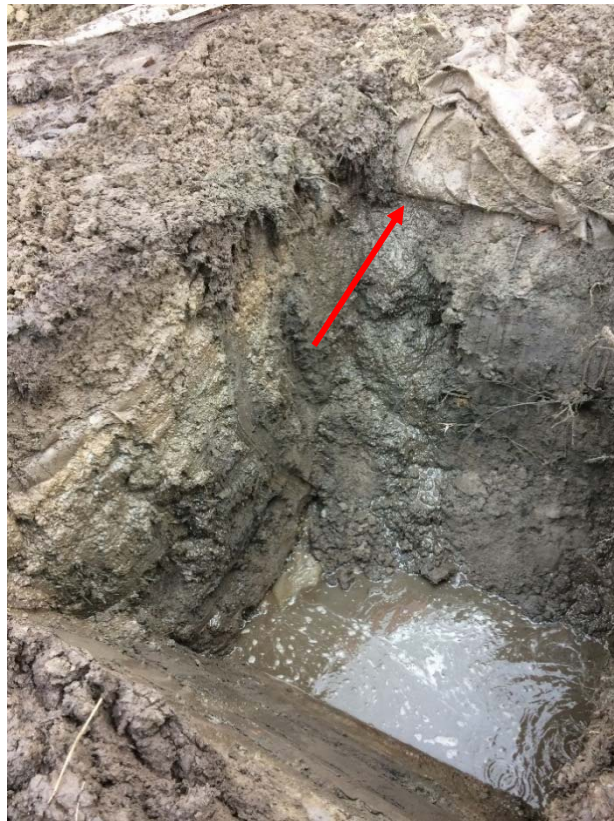
Vid schaktningen påträffades en fiberduk på ca 0,25 m u my. Det fyllda materialet bestod till största delen av sand där det från 1,5 m u my var en mer siltig sand. Det fanns en del rötter ner mot en meter. Tegel och stenplattor (Ölandskalksten) påträffades i massorna ovan 1 m u my. Från 1,9 m u my var sanden något grövre (mellansand) och eventuellt var detta naturlig botten. Det rann in lite vatten ovan fiberduk samt vid större rötter etc i schaktväggen. Trots att massorna från 0,6-1,5 m var blöta rann det inte in något vatten. Sista skopan från ca 2 m u my bestod av material som gav ett relativt torrt intryck.

*Figur 7: Provgrop i område D. Foto till vänster schaktvägg mot ån och nordost. Fiberduk kan noteras vid pil. Fotot till höger är taget mot syd.*

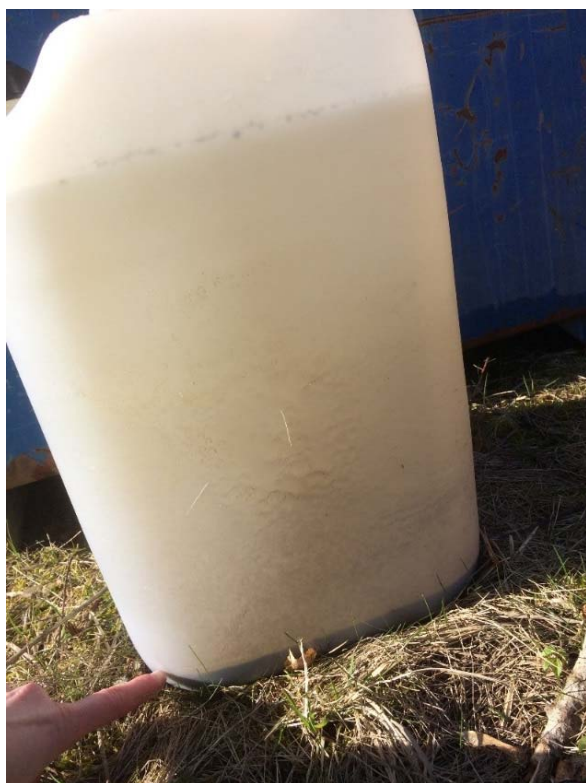
- Prov uttogs på schaktvatten för analys på laboratorium med avseende på metaller och DDT. Analys utfördes på både ofiltrerat och filtrerat vatten där filtrering utfördes på labb med 1,2 µm filter för att spegla en avskiljning som kan förväntas med sedimentering.
- Schaktvatten pumpades även till en 30 l dunk som lämnades på siten över natt. Schaktvattnet var dag ett grumligt och gråbrunt. Efter ett dygns sedimentation hade partiklar sedimenterat till botten och klarfasen var till synes fri från partiklar och vattnet var klart (se foto nedan).

*Figur 8: Schaktvatten från grop i område D. Vattnet har fått sedimentera över natt.*

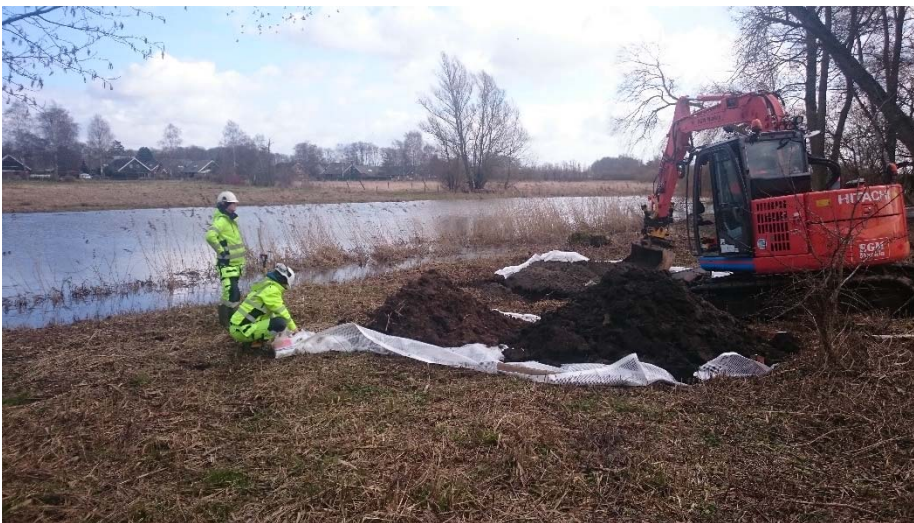
Figur 9: Översiktsbild grävning i område E. Foto taget mot öster.

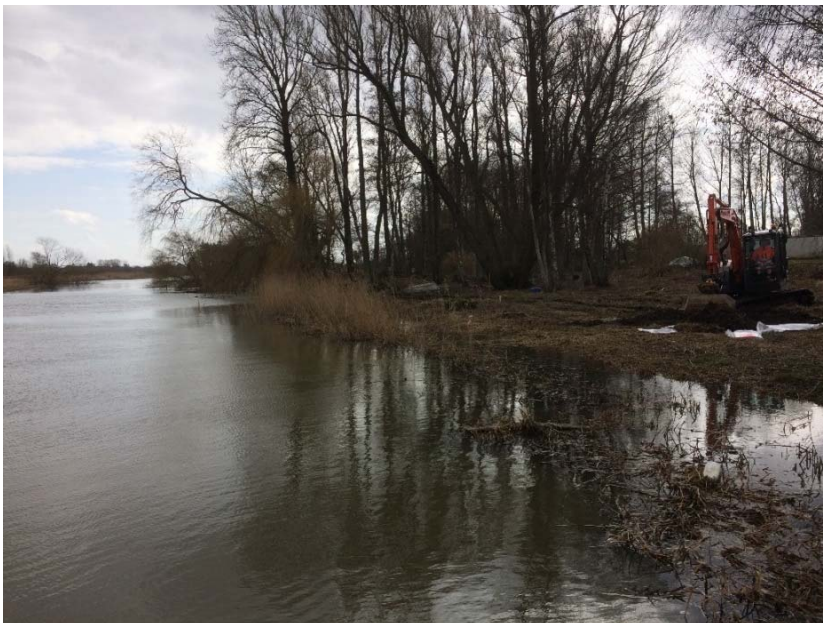
Figur 10: Översiktsbild område D. Foto taget mot söder och grävning i område E från brygga.

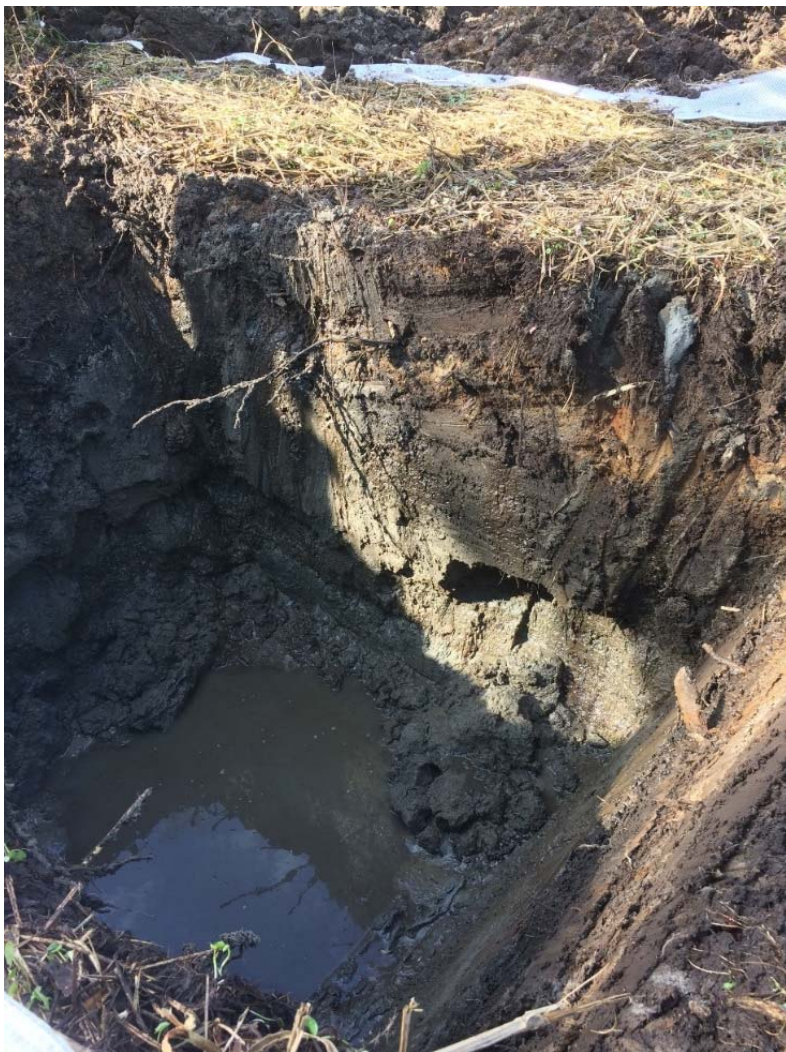
- ☐ Det noterades ett visst inflöde i gropen, främst vid 1-1,6 m. Kanterna var relativt stabila men i nedre delen noterades flytningstendenser.
- ☐ Det påträffades snäckor i material från 0,8-1,5 samt även några mindre tegelbitar.
- ☐ Prov för siktanalys uttogs på material från 1 m.

Figur 11: Provgrop i område E. Foto taget mot norr.

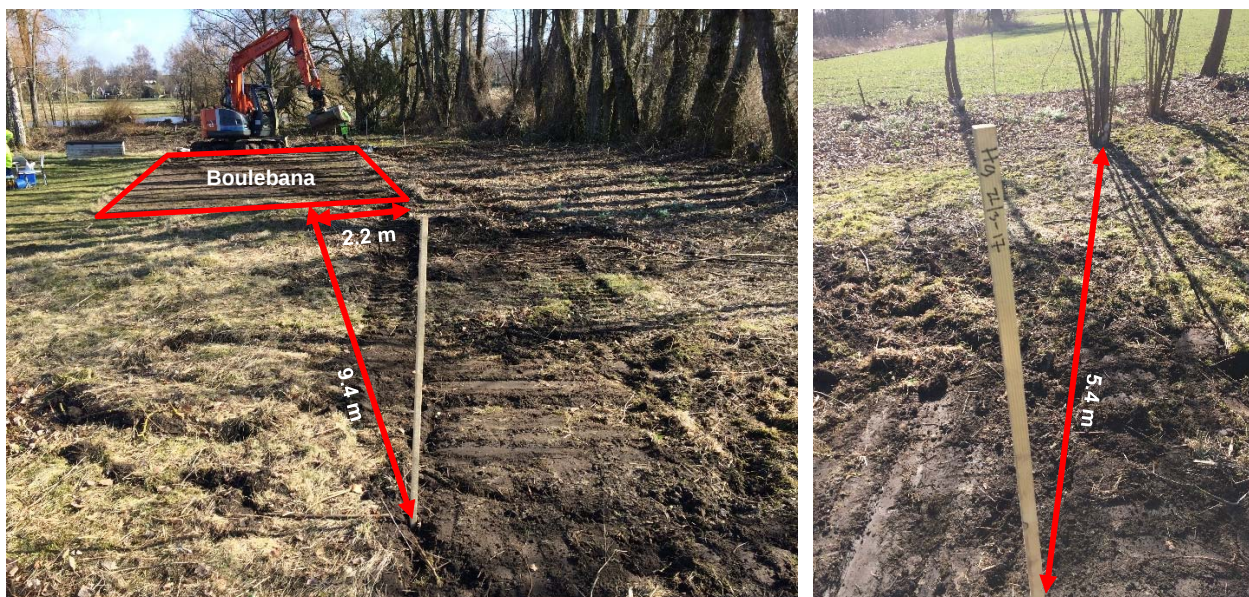
Figur 12: En stakkäpp sattes i läget där kvicksilverkulorna hittades. Fotoriktning åt nordost (foto t.v.) respektive sydost (foto t.h.), båda fotona är tagna 2017-03-22.

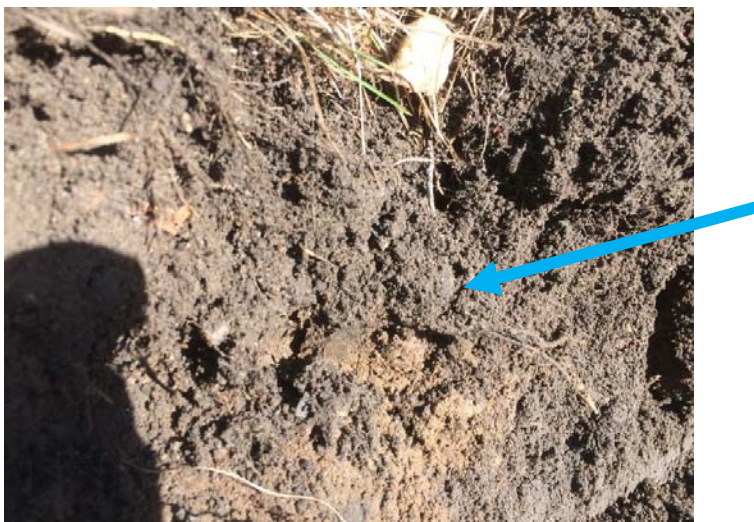
Figur 13: Små kvicksilverdroppar hittades på ca 10-20 cm djup, ca 9,4 m sydväst om boulebanan. Kan anas i bilden som små vita prickar. Fotoriktning åt norr, 2017-03-22.

- ☐ Endast väldigt lite och små kvicksilverdroppar upptäcktes. Detta trots att platsen var känd och att letandet gjordes både för hand och med grävmaskin. Slutsatsen är därför att det ej är praktiskt möjligt att visuellt upptäcka förekomster i den här storleken i samband med schaktning utan sortering får göras utifrån analysresultat. Erfarenheter från andra genomförda saneringsentreprenader vad gäller möjligheter att upptäcka kvicksilverdroppar ska också vägas in i kommande projektering.

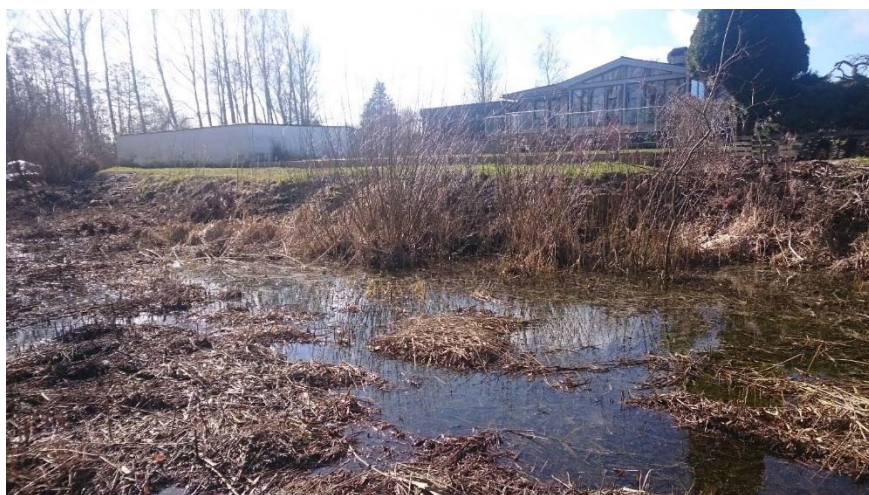
Figur 14: Sankt område nära slänt upp mot bostadshusen. Foto taget mot syd.

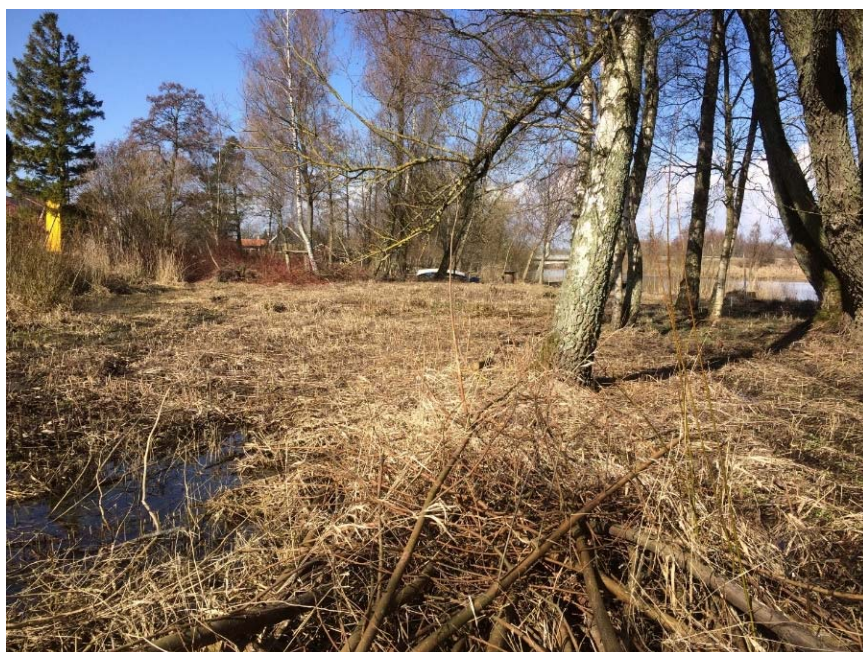
Figur 15: Översikt bild område D. Sankt område närmast släntfot till vänster i bild. Foto taget från grusväg ner mot ån i riktning mot norr.

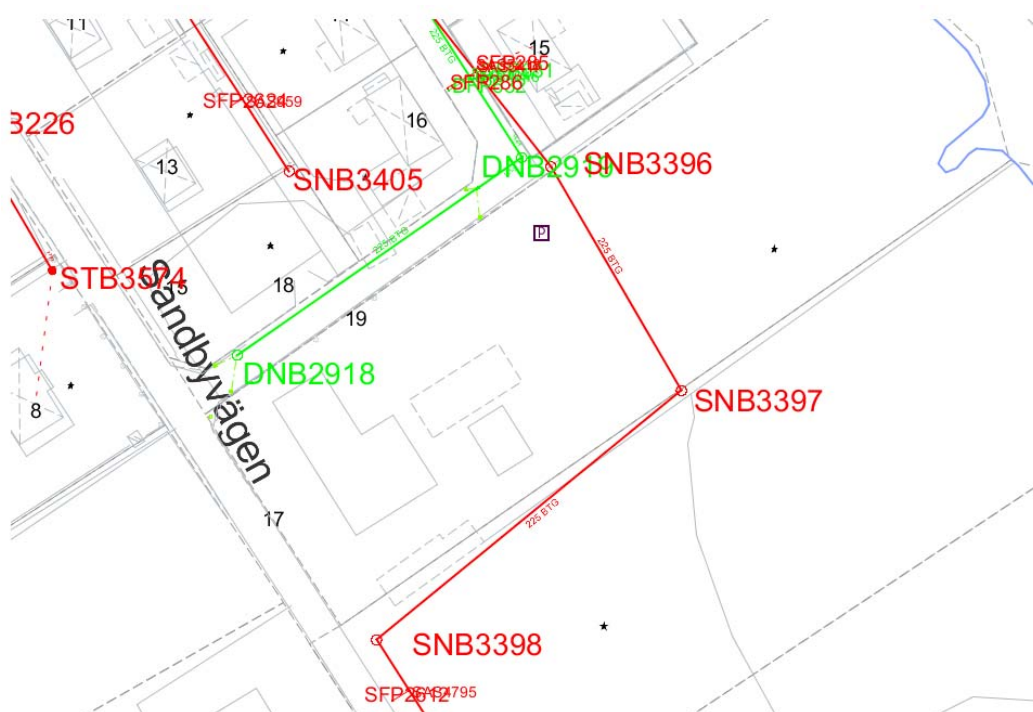
Våren 2017 har VA-Syd filmat den spillvattenledning (Ø 225) som leder tvärs över fastigheten från åkern på södra sidan i riktning mot Åvägen och in mot densamma, se Figur 16 nedan. Ledningen är i drift och ser enligt VA-Syd bra ut med en enda anmärkning om någon liten rot. 43 meter från SNB3397 mot SNB3396 finns en anslutande ledning.

Figur 16: VA-ledningar inom fastighet Getinge 11:5 (VA-Syd maj 2017).
