**DATUM** 2017-05-24**UPPDRAGSNUMMER** 1531234**TILL** Nicklas Holm  
Eslövs kommun**KOPIA** Landskrona kommun, Länsstyrelsen i Skåne län**FRÅN** Golder Associates AB**E-POST** louise\_gothfors@golder.se**GETINGEPROJEKTET - PM PROVSANERING OCH LEDNINGSINVENTERING**

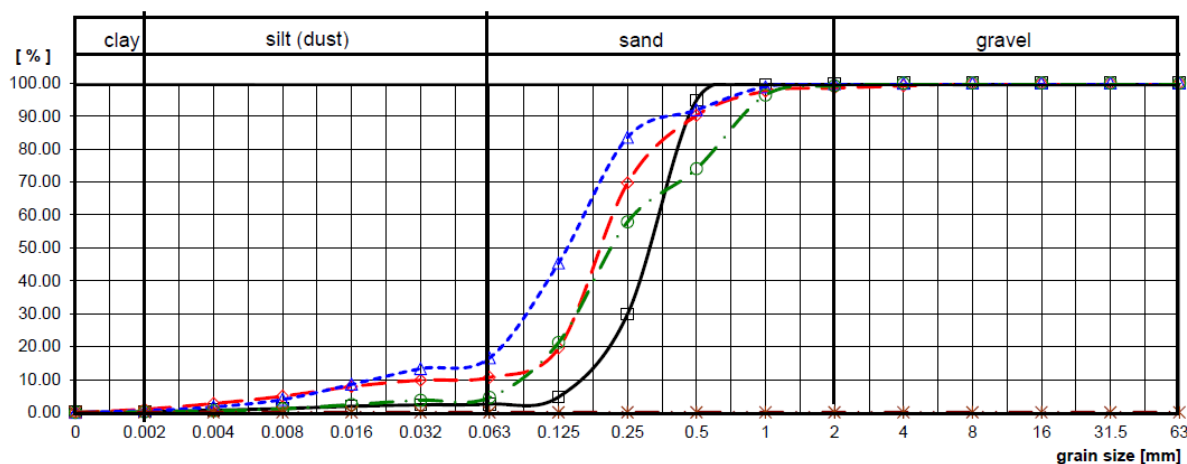
Figur 17: Siktcurve där svart kvadrat är omr B, röd snedställd kvadrat är omr C, blå linje triangel är omr D och grön ring är omr E.
